Inwentaryzacja wyrobów zawierających azbest w budynku biurowym przy ul. Newelskiej 6 w Warszawie

Nr opracowania: OA-0100609/2011

INSTYTUT BADAN SYSTEMOWYCH PAN
01-447 Warszawa, ul. Newelska 6

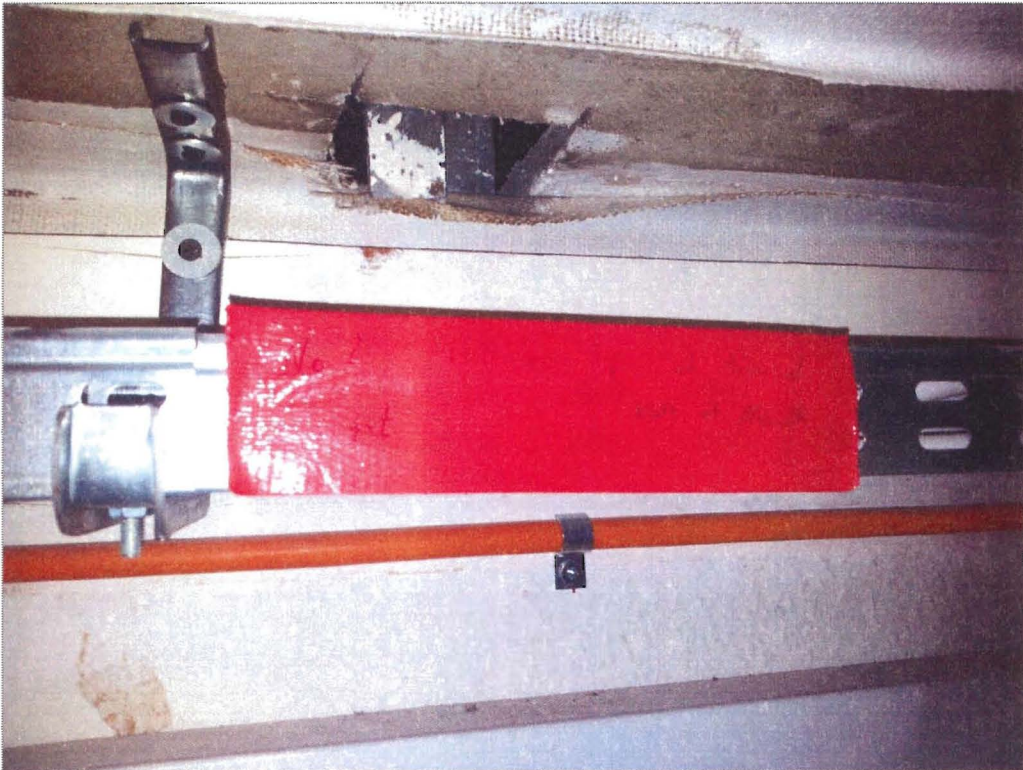
Fot. 13.26.04

Płyty azbestowe występują również na sufitach w korytarzach na piętrach co potwierdzono zostało próbą nr 2.

Lp.	Lokalizacja	Opis	Nr zdjęcia
1	Pietro 2,5	Klatka schodowa od ul. Newelskiej - ściana wewnętrzna.	13.16.12
2	Pietro 3	Sufit korytarz piętro III	13.26.04
3	Pietro 3	Pomieszczenie rozdzielni ściana przy rozdzielnicy	13.32.25
4	Pietro -1	Sufit w pomieszczeniu nr 04 węzeł ciepły. Płyty w bardzo złym stanie.	13.45.21
5	Piętro 0	Pomieszczenie rozdzielni, płyta podokienna PW3/A widoczne wypełnienie z wełny mineralnej	14.05.38
6	Pietro -1	Płaszcz izolacyjny na rurach ciepłowniczych - zaprawa gipsowa nie zawiera azbestu.	14.22.08

5.1 Zalecaną formą działań naprawczych jest rozbiórka lub generalny remont budynku obejmujący wymianę elewacji, oraz usunięcie azbestu z wnętrza budynku. Zaleca się usunięcie wszystkich wbudowanych wyrobów azbestowych. Sposób usuwania opadów z pomieszczeń musi zostać wykonany zgodnie ze stosownymi przepisami w tym zakresie m.in. „na mokro” z zastosowaniem preparatów wiążących (błonotwórczych), oraz stosując podciśnienie w strefie prac.

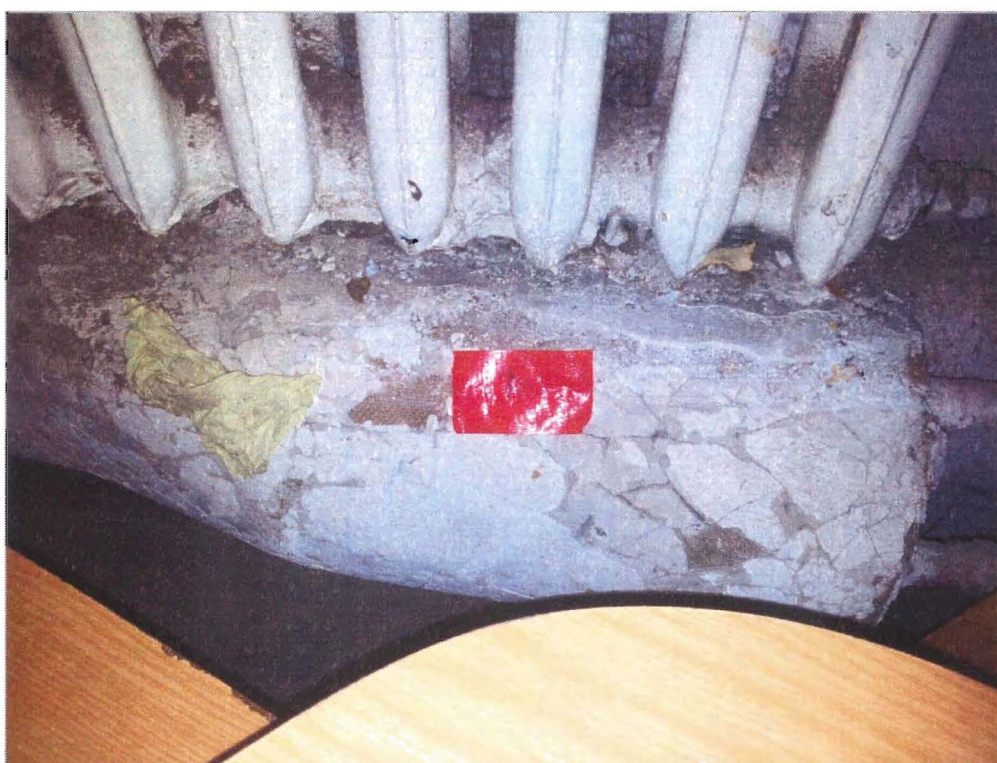
Fot. 14.22.08

Płaszczki izolacyjne rur ciepłowniczych znajdujące się w pomieszczeniach piwnicy nie zawierają włókien azbestu. Biorąc pod uwagę powtarzalność występowania wyrobów azbestowych w budynkach typu "Lipsk" istniało wysokie prawdopodobieństwo występowania azbestu w uszczelkach i tłumikach drgań w przewodach wentylacyjnych, ale jak wspominał Pan Bartłoj Solarz cała instalacja wentylacyjna w budynku została kompleksowo zmodernizowana i wymieniona na nową kilka lat temu.
